Rehabilitación del dique del río Ventura(VR-1)

Ley de Calidad Ambiental de California (CEQA)
Presentación pública de alcance

Ventura County Public Works Agency – Watershed Protection

September 2020

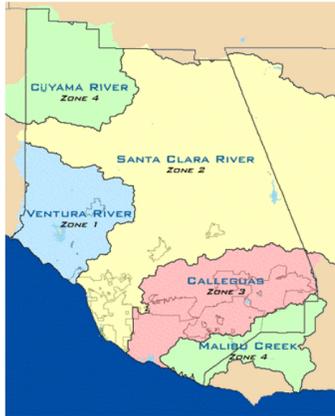
Ventura County Watershed Zones

- Creado por la Legislatura del Estado en 1944 (Ley de Control de Inundaciones del Condado de Ventura)
- Area: 1800 millas cuadradas
- Cuatro zonas
- Tres cuencas principales
 - Arroyo Calleguas (Calleguas Creek)
 - Río Santa Clara
 - Río Ventura Incluye 10 ciudades y áreas no incorporadas del condado
- Distrito especial dependiente gobernado por la Junta de Supervisores

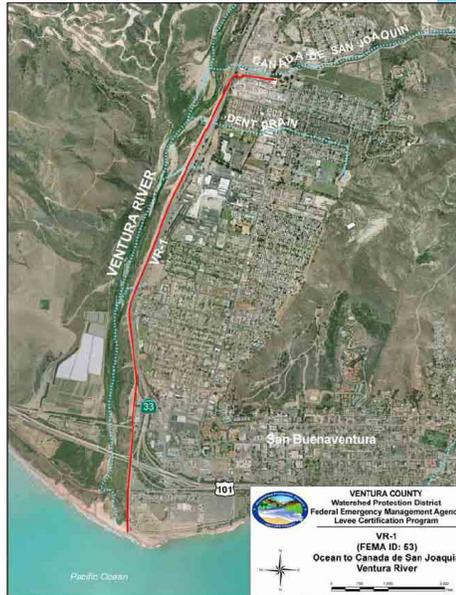
Ubicación del sistema del río Ventura VR-1

- ▶ Sistema de diques de 2.65 millas de largo
- ▶ Se extiende a lo largo de la orilla oriental del río Ventura desde el Océano Pacífico hasta la confluencia con la Cañada de San Joaquín.
- ▶ Se extiende 1000 pies al este a lo largo de la orilla sur de la Cañada de San Joaquín

Esta presentación discutirá un proyecto propuesto sobre el dique del río Ventura. El dique del río Ventura se encuentra dentro de la ciudad de San Buenaventura a lo largo de la orilla este del río Ventura. El dique tiene aproximadamente 2.65 millas de largo y comienza en el Océano Pacífico y continúa hacia el norte hasta la confluencia con Cañada de San Joaquín. El dique fue construido originalmente por el Cuerpo de Ingenieros del Ejército de EE. UU. En 1948 y Protección de Cuenca lo ha operado y mantenido desde 1963. El dique protege propiedades comerciales, residenciales e industriales en áreas bajas dentro de la llanura aluvial de la cuenca del río Ventura.

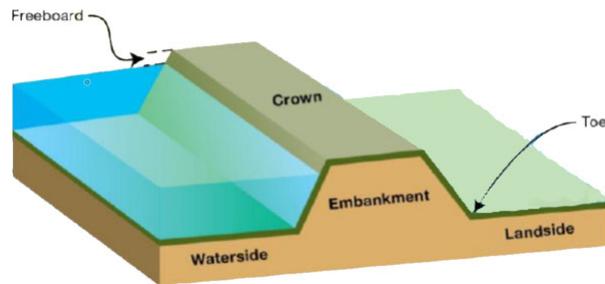
Anatomía del dique

Un sistema de diques es una estructura de control de inundaciones diseñada para contener y transportar los flujos de inundaciones para proteger las estructuras adyacentes y al público de los riesgos y daños por inundaciones.

Un dique incluye: un terraplén; una parte superior o corona; pendientes laterales; y dedos, que son los puntos donde las pendientes del dique se encuentran con el fondo del lecho del río o el lado de tierra del dique.

También hay un margen entre la parte superior de la elevación de la superficie del agua y la parte superior de la corona al que nos referimos como francobordo.

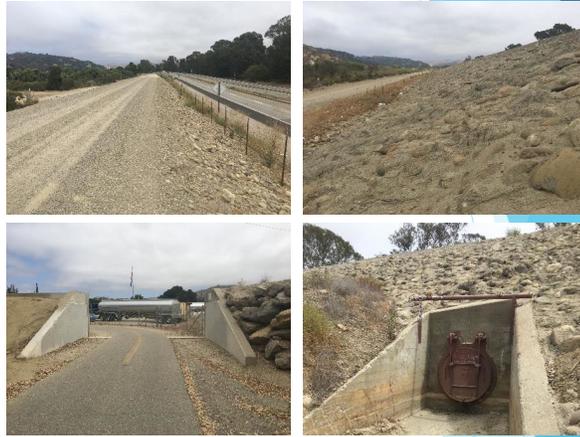
Componentes del sistema de dique VR-1

- ▶ Terraplén
- ▶ Protección de taludes laterales (ribera) que consiste en escollera suelta o enlechada, muros de inundación de hormigón
- ▶ Penetraciones de drenaje lateral
- ▶ Estructura de registro de parada en un cruce de senderos para bicicletas

El terraplén está hecho de material de tierra y está sobre el suelo, generalmente con pendientes laterales cubiertas de rocas a lo largo de la orilla del río y también en el lado terrestre del dique. Esto se puede ver en la foto superior izquierda.

Las fotos de arriba a la derecha muestran la ladera de la ribera que consiste en una protección de armadura de roca diseñada para proteger el dique de los flujos erosivos del río. Esta protección de taludes se extiende por debajo del fondo del río, con lo que se conoce como convergencia.

Como se puede ver en la foto inferior derecha, el sistema de diques también consta de drenajes laterales o penetraciones de drenaje interior, como una tubería, que dirige los flujos hacia el río. Estas penetraciones de drenaje laterales tienen una cubierta para evitar que el agua retroceda hacia la tubería desde el lado del río.

El dique también tiene una estructura de registro de parada en el cruce del sendero para bicicletas en el extremo aguas arriba del dique que se puede instalar durante grandes tormentas, como se muestra en la foto inferior izquierda. Antes de una inundación, se colocan tablas entre las dos paredes laterales de hormigón para bloquear el flujo de agua.

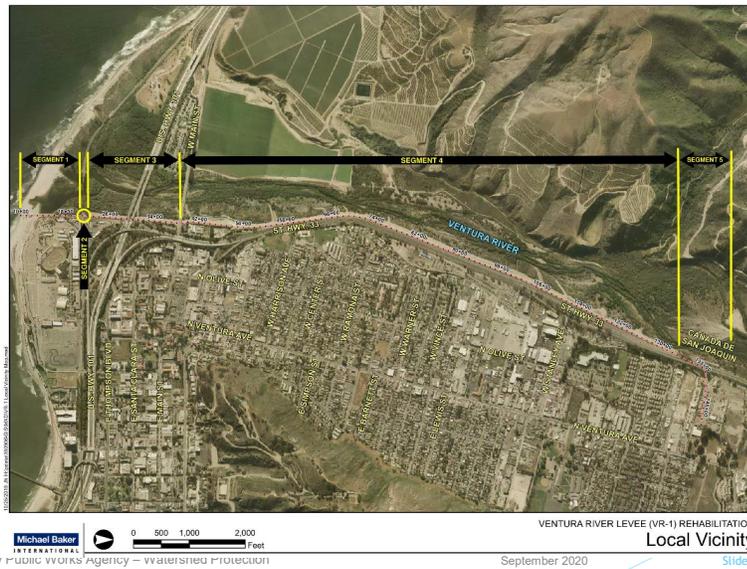
Segmentos del proyecto de

Para propósitos de análisis e identificación de áreas localizadas de modificaciones y mejoras, el dique VR-1 se ha dividido en cinco segmentos.

El segmento 1 se extiende hacia el norte desde los límites aguas abajo del dique VR-1 en el Océano Pacífico aguas arriba hasta el cruce del ferrocarril.

El segmento 2 consiste en el derecho de paso de Union Pacific Railroad.

El segmento 3 se extiende aproximadamente desde el derecho de vía del ferrocarril río arriba hasta Main Street.

El segmento 4 se extiende desde Main Street río arriba hasta el cruce de la ruta estatal 33.

El segmento 5 incluye el extremo aguas arriba del dique desde el cruce de la Ruta Estatal 33, extendiéndose hacia el este hasta el terreno alto al sur de Cañada De San Joaquin.

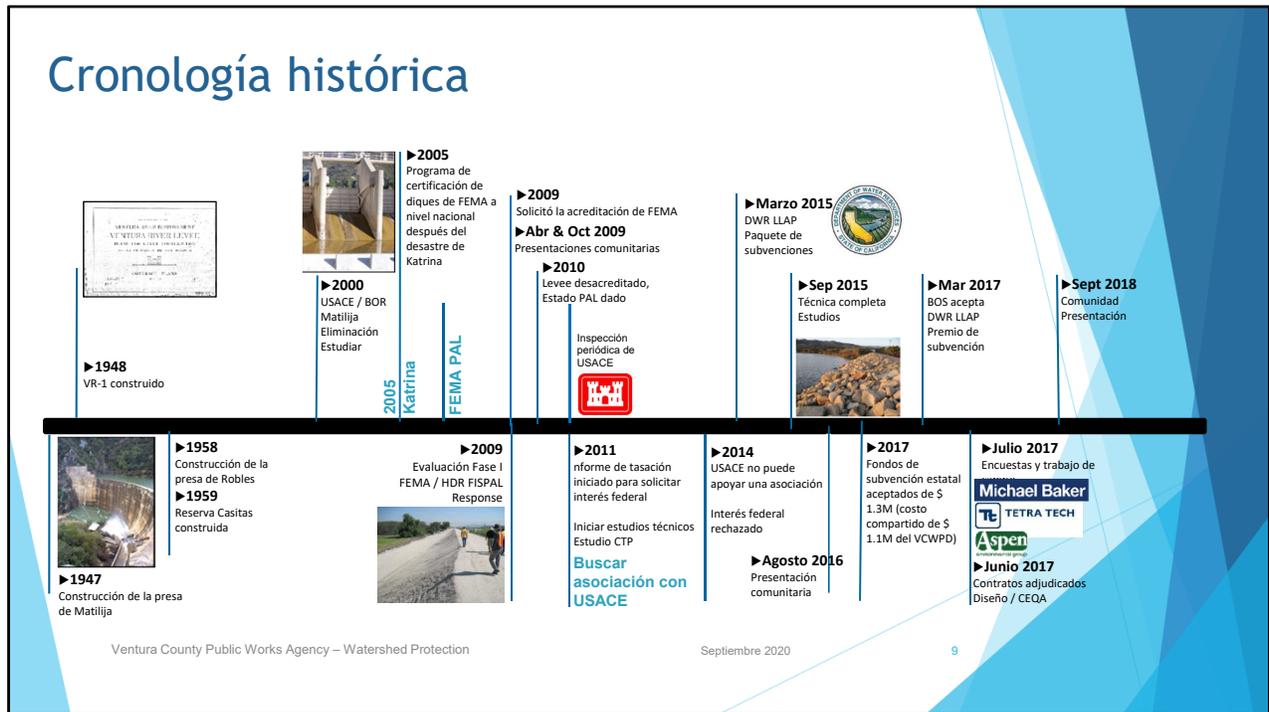
Cronología histórica

Como se mencionó anteriormente, el dique se construyó en 1948 poco después de la construcción de la presa Matilija.

En 2005, los desastres por inundaciones asociados con el huracán Katrina impulsaron la necesidad de un programa de certificación de diques a nivel nacional que fue dirigido por la Agencia Federal para el Manejo de Emergencias, o FEMA.

En 2009, se llevó a cabo una evaluación de Fase I del dique VR-1, como respuesta al programa de Sistemas de Diques Acreditados Provisionalmente, y se encontraron deficiencias en los diques.

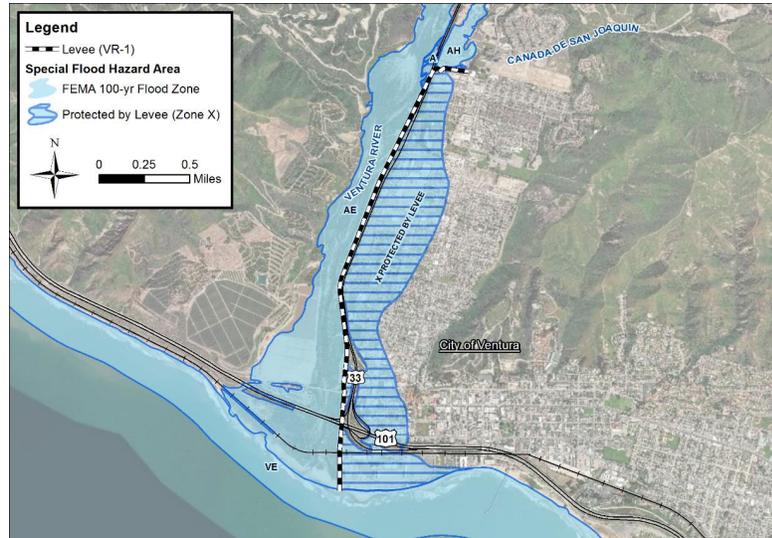
Mapa de llanuras de inundación de FEMA - Áreas de peligro de inundación

Aquí está el mapa de la llanura aluvial de FEMA del área del dique VR-1. La línea punteada en blanco y negro muestra la alineación del dique. El área en azul es la zona de inundación del evento de 100 años y el área sombreada muestra lo que está protegido por el dique.

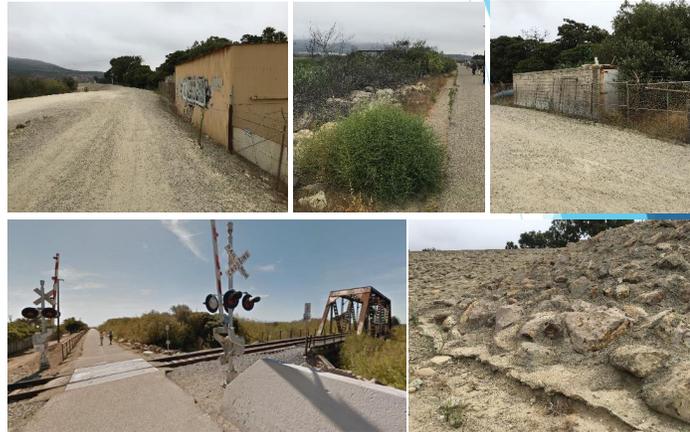
Deficiencias del sistema Ventura River VR-1

- ▶ Invasiones en el dique
- ▶ Manejo de Vegetación
- ▶ Protección de erosión punta abajo
- ▶ Francobordo
- ▶ Brecha de ferrocarril

Hay múltiples invasiones no permitidas en el área del dique, como edificios, cobertizos de almacenamiento u otras estructuras.

También hay vegetación descuidada a lo largo del dique que debe eliminarse para cumplir con los estándares del Cuerpo de Ingenieros del Ejército de los EE. UU. Para diques.

Existe una protección inadecuada contra la socavación y la erosión y el socavamiento de la protección existente del banco.

El modelado y análisis hidráulico también ha indicado que hay partes a lo largo del dique con francobordo inadecuado donde la parte superior de la elevación del agua del río Ventura está cerca de rebasar o sobrepasará la corona del dique durante el evento de inundación de 100 años.

Finalmente, hay una brecha que se abre a lo largo del cruce del ferrocarril donde los flujos no se contendrían dentro del río durante una inundación.

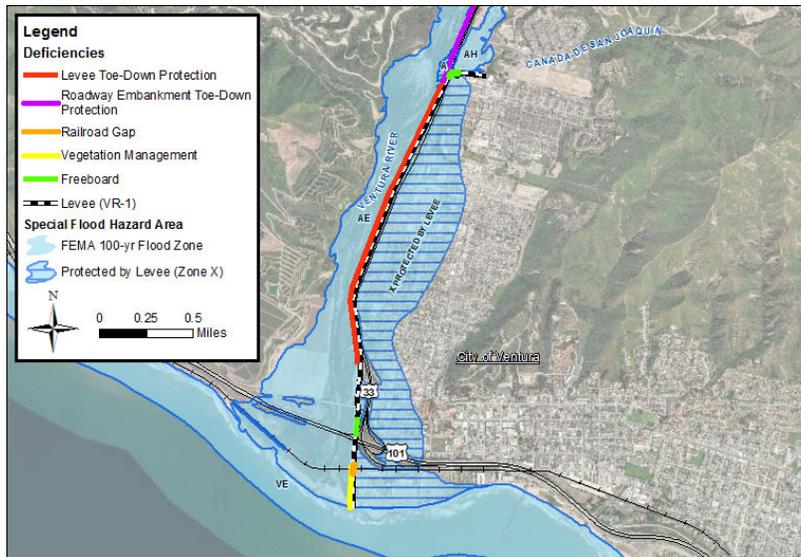
Deficiencias del sistema Ventura River

Este mapa muestra el alcance y la ubicación de las deficiencias.

La línea roja indica dónde la protección del pie hacia abajo del dique es inexistente o inadecuada según el análisis de las posibles profundidades de socavación. La línea violeta es la protección inadecuada del dedo del pie hacia abajo a lo largo de la carretera 33 aguas arriba de la confluencia de Canadá de San Joaquín.

Las dos áreas señaladas en verde (aguas arriba de la US 101 y a lo largo de Canadá de San Joaquín) no tienen suficiente francobordo.

La ubicación naranja es el espacio en el cruce del ferrocarril y la línea amarilla indica dónde debe ocurrir la remoción de vegetación.

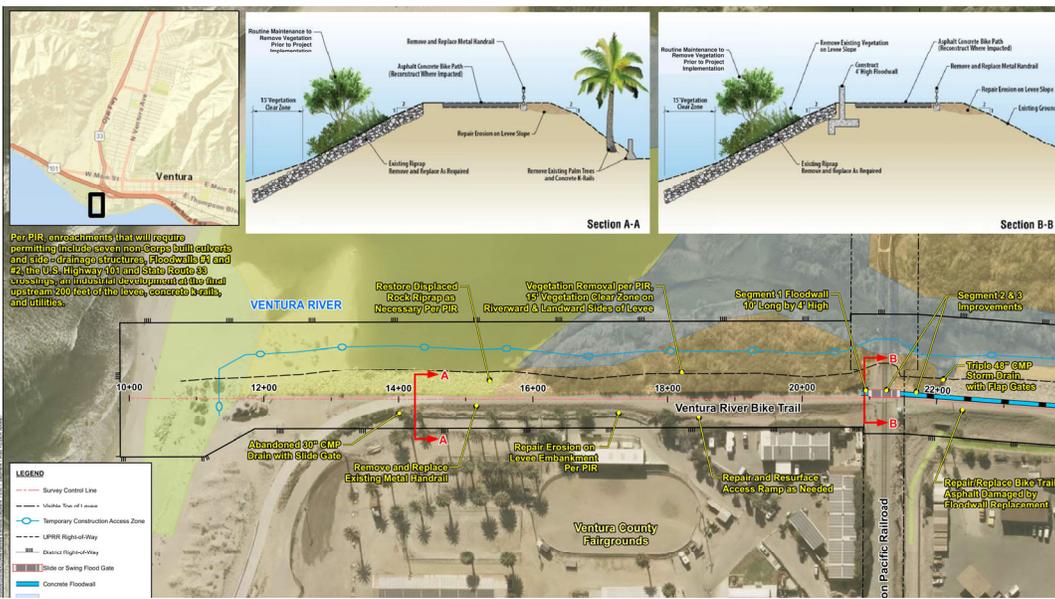
Segmento 1

En el segmento 1, el caso 1 incluye la mejora del dique reemplazando principalmente porciones del escollera de roca existente en la ladera del río. El caso 2 no incluiría ninguna mejora en este segmento de diques.

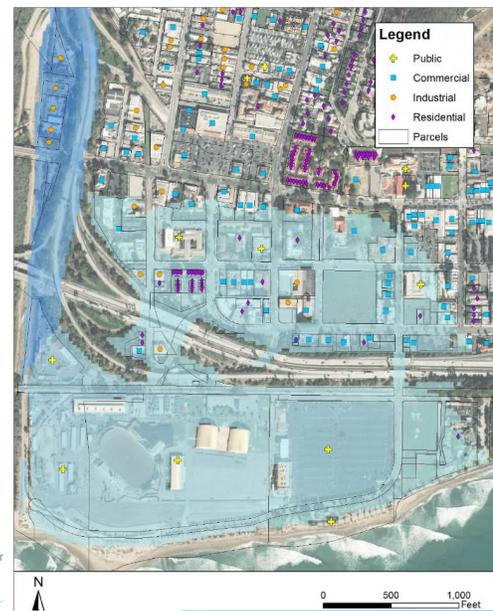
Daños potenciales por inundaciones sin mejoras en los segmentos 1-2 según el caso 2

Protección de Cuenca (Watershed Protection) también examinó de cerca el alcance del daño potencial por inundación si no se realizaran mejoras en los diques a lo largo de los Segmentos 1 y 2 por Escenario. La imagen que se muestra aquí indica la extensión de la inundación y los espacios a lo largo de la calle local debajo de los cruces a lo largo de la autopista 101.

El análisis económico indicó que podría haber un potencial de daños por 41 millones de dólares en las 66 estructuras dentro del área inundada.

Por lo tanto, el Caso 2 se amplió con una compuerta contra inundaciones en Garden Street para evitar estos impactos.

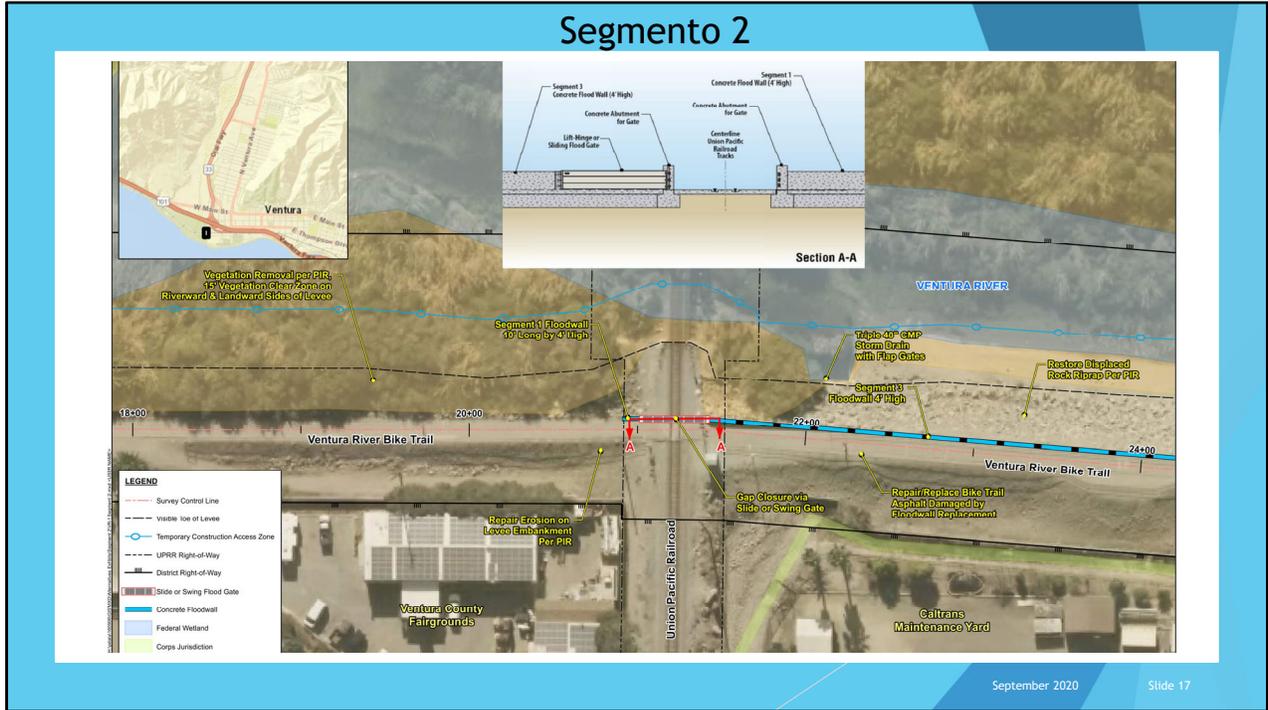
Segmento 2

Para el segmento 2, el caso 1 incluye mejorar el dique colocando una compuerta contra inundaciones sobre las vías del tren entre los muros de inundación del segmento 1 y 3. No se producirían mejoras en este segmento para el Caso 2, pero la compuerta de inundación de Garden Street evitaría los impactos de las inundaciones en las áreas desarrolladas.

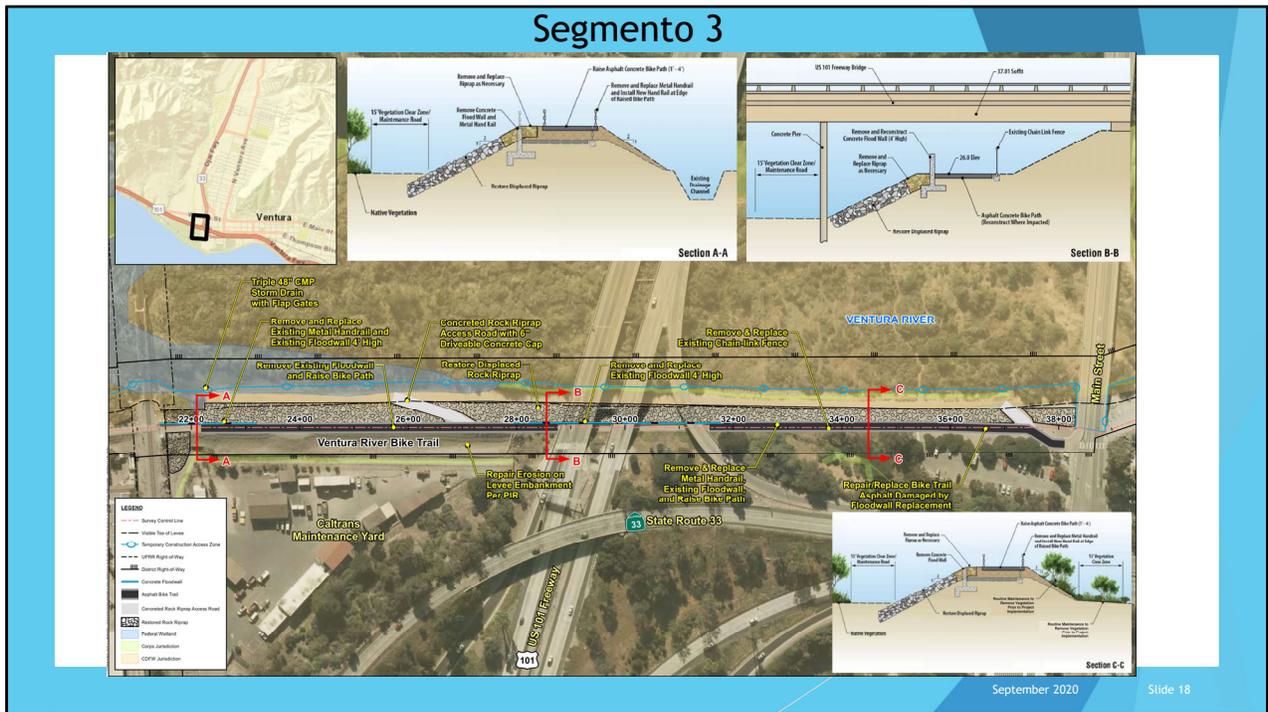
Segmento 3

Las dos alternativas del caso para el segmento 3 incluyen la mejora del dique mediante la eliminación y reemplazo del muro de inundación de concreto existente debajo del paso elevado de la autopista 101, elevando la altura de la corona del dique, uniendo el dique existente entre la autopista 101 y la calle principal a la pendiente del terraplén de la autopista 101 . El caso 2 también incluye la construcción de muros contra inundaciones y una compuerta automática en Garden Street para evitar inundaciones en el centro de la ciudad de Ventura.

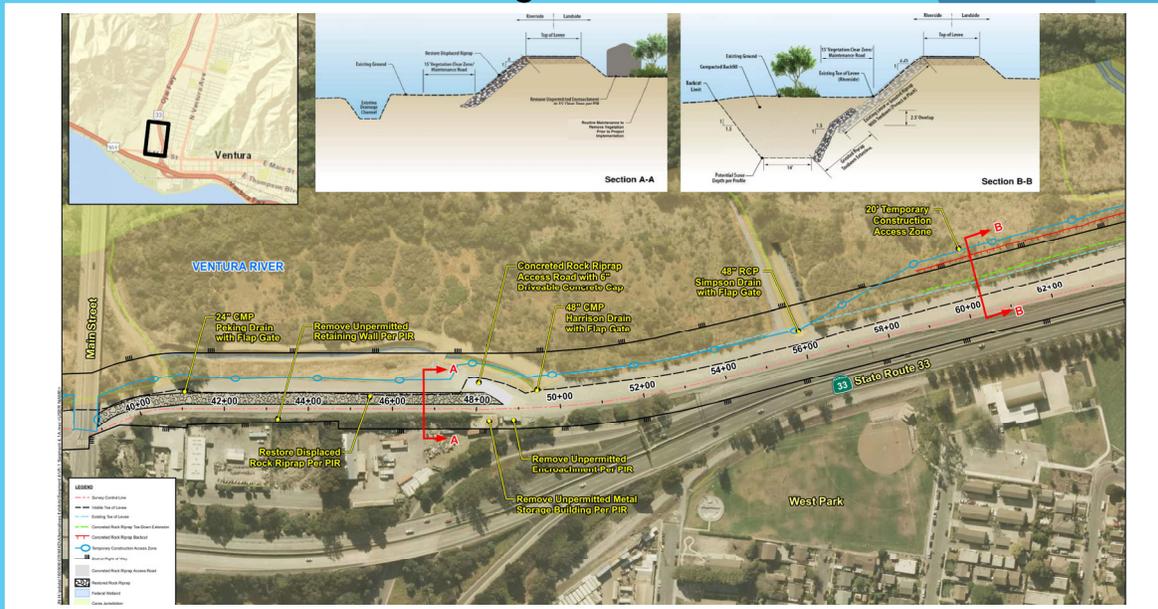
Las principales deficiencias dentro del tramo del Segmento 4 están relacionadas con la socavación, que es la capacidad del río para socavar el pie del dique durante tormentas de alta velocidad.

El proyecto propuesto incluye la restauración del riprap de roca suelta directamente aguas arriba del puente de Main Street y la construcción de una protección de punta hacia abajo de la escollera de roca hormigonada a lo largo de la cara de la ribera del dique para proteger contra la socavación.

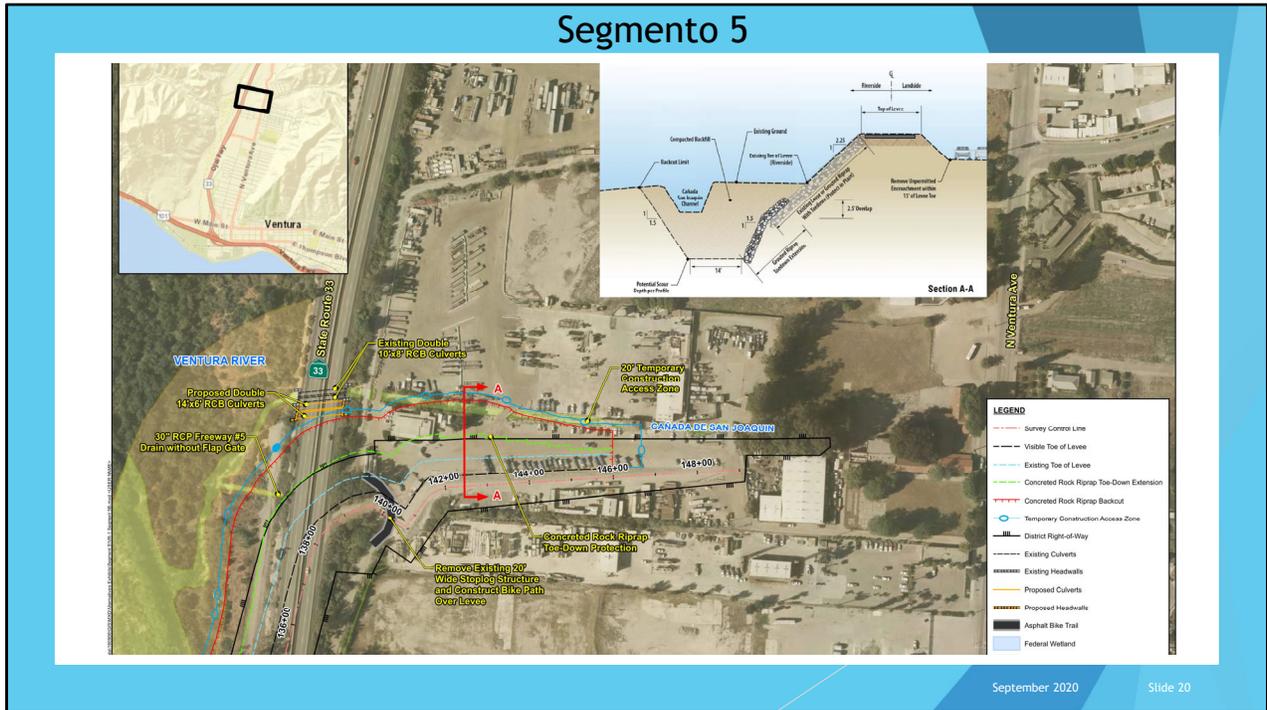
Segmento 5

El segmento 5 del dique existente gira hacia el este desde el río para proteger las áreas desarrolladas de la Cañada de San Joaquín. El análisis del afluente Cañada de San Joaquín identificó una deficiencia en la altura del francobordo. Para abordar la deficiencia y proteger contra la socavación, el proyecto incluye la instalación de una protección de punta hacia abajo de escollera de roca hormigonada y la instalación de alcantarillas adicionales debajo de la Carretera 33 para aumentar el drenaje del flujo de la inundación al río Ventura.
